# Muggsanering

## ved IKA Kongsberg

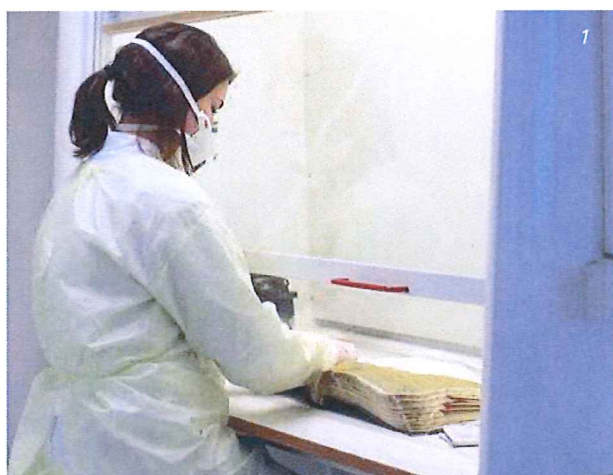
1. Tørrsanering
  2. Utstyr til tørrsanering
  3. Venterom for mugginfisert arkiv
- Alle foto: Tone Trondsen

IKA Kongsberg tilbyr tørrsanering. Det vil si at materialet blir rengjort ved bruk av diverse renseutstyr, men aldri vann eller kjemikalier. Utstyret vi bruker er en kombinasjon av støvsuger, koster, svamper og børster. Støvsuging foregår ved å bevege passende munnstykke over hele overflaten av materialet, ikke bare der mugg er synlig. Dette er viktig siden muggsporer kan finnes på uventede steder. Ryggen på protokoller er blant områder hvor mugg trives godt, og permen trenger ofte omfattende rengjøring ved hjelp av relativt kraftige bevegelser. Skjøre eller skadede papirer vil derimot tåle langt mindre. Hvis man bruker svamp, bør den føres forsiktig i én retning mot kanten av papiret for å unngå å rive papiret eller gni blyant utover. Skal store og tilsmussede stykker saneres, er en lang og robust børste å anbefale. Disse rekker lenger inn i avtrekkskapene, og
